Schutz der Vorderkante von Windgeneratoren-Rotorblättern

Belzona-Know-how *in Aktion:* Windpark in Kanada, 2017

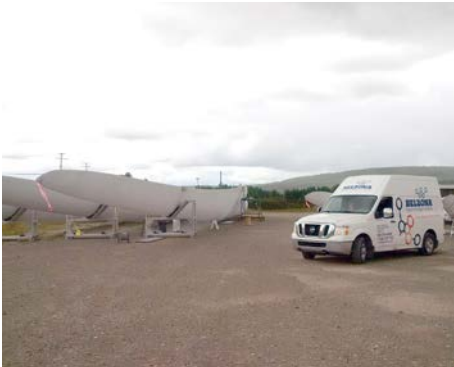
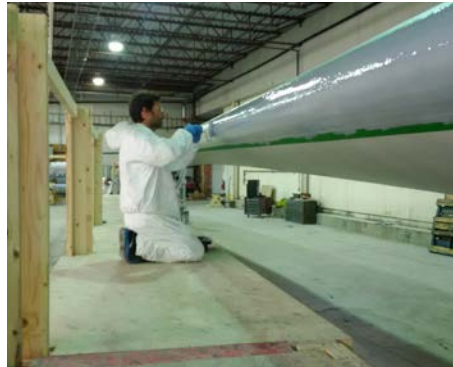
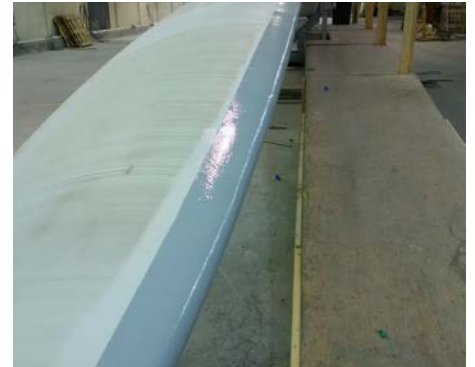
Die Vorderkanten der Rotorblätter wurden durch Erosion angegriffen, welche die Leistung, die Energieerzeugung sowie die voraussichtliche Nutzungsdauer der Windenergieanlagen reduzierte. Wäre dieses Problem ignoriert worden, hätte sich der Schaden in den Folgejahren zu einem ernsthaften Problem ausweiten können.

Im Sommer wurde zur Beschichtung der Vorderkante (LEP) Belzona 1341 (Supermetalgilde) mit der Rolle auf die Rotorblätter aufgetragen. Die einfache Anwendung war der Hauptgrund, warum sich der Kunde für die Beschichtungen von Belzona entschied.

Der Kunde wollte das Angebot von Belzona testen, nachdem er einige Anwendungen für Windenergieanlagen in den Online-Portalen von Belzona gefunden hatte. Der Kunde erwähnte, dass er bereits eine andere Beschichtung verwende, aber mit den Eigenschaften und der Art der Anwendung unzufrieden sei. Nach Präsentation der relevanten Lösungen von Belzona entschied der Kunde, weitere 60 Rotorblätter mit Belzona-Produkten zu schützen.
